**114 年生豐電力營運期生態專業顧問暨  
生態及水質監測委託服務  
生態調查報告書  
(第二季季報)**

委託單位：生豐電力股份有限公司

執行單位：洄瀾風生態有限公司

中華民國 114 年 9 月

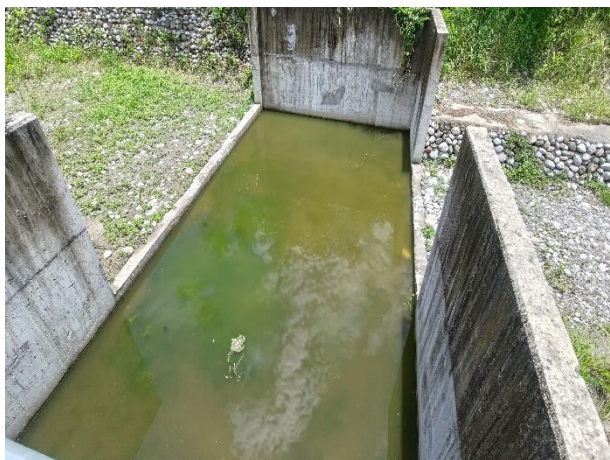
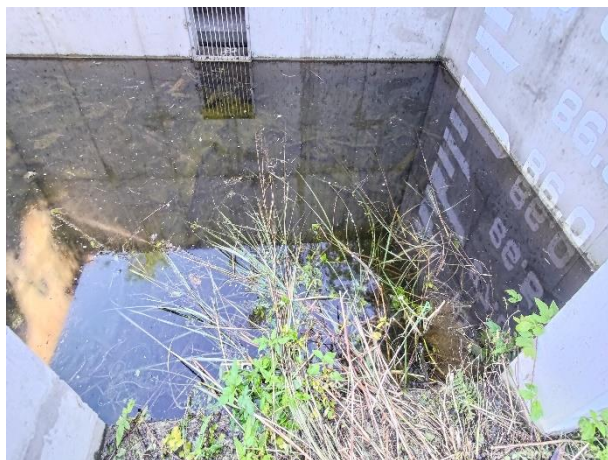
圖 3 廠區內水池環境照

此外，針對花嘴鴨個體受困及死亡之後續追蹤，團隊於 114 年 7 月 11 日進行現勘，確認廠區內是否還有類似環境須進行改善。根據現勘結果，廠區內環境相似的水池共有四處，其四周皆為混凝土牆面，較為陡峭光滑（圖 3）。除之前已建議於水池內架設木板或鷹架等措施外，亦建議可部分打除池岸較低處之混凝土，使動物較容易脫困（圖 4）。

| 事件 | 日期 | 內容及現況描述 | 處理狀況 |
|---|---|---|---|
| 花嘴鴨個體受困及死亡 | 114/04/18 | 接獲承辦人員訊息表示東華大學團隊於調查時發現此狀況。從照片判斷水井四周牆面較為陡峭，動物不易脫困。 | 於水池內架設木板或鷹架於岸邊，形成坡道提供個體脫離，後續會再安排現勘確認執行狀況，並查看廠區內是否還有類似環境需做簡易措施進行改善。 |
| | 114/07/11 | 現勘確認廠區內是否還有類似環境須進行改善。 | 廠區內環境相似之水池共有四處，四周皆為混凝土牆面，較為陡峭光滑。建議可部分打除池岸較低處之混凝土。 |

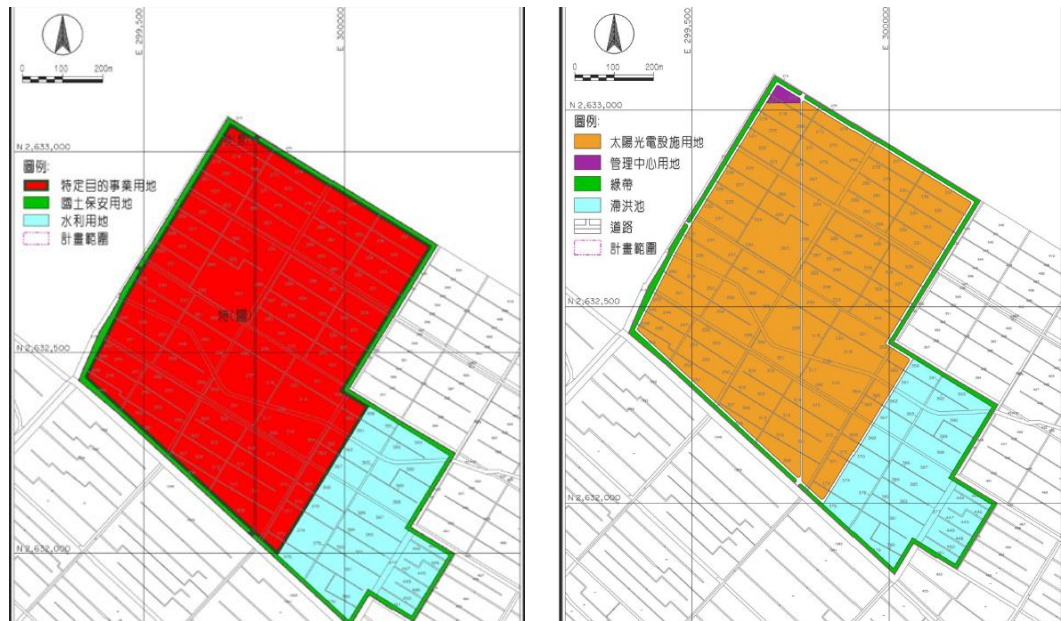
圖 6 電廠土地使用分區圖（資料來源：生豐一期兆豐農場地面型太陽光電發電廠專案開發計畫）

生豐電廠於土地使用分區中原屬一般農業用地，後依開發計畫實際需求、水利法及相關規定，變更土地使用分區為「非都市土地」，並按土地使用性質變更土地使用編定為特定目的事業用地、水利用地、國土保安用地三種。後依「非都市土地開發審議作業規範第 14 編太陽光電設施專編」進行規劃，分太陽光電設施用地及公共設施用地兩種。相關土地使用編定內容及開發強度如表 5 及表 6，示意圖如圖 6。

其中，屬水利用地之滯洪池肩負逕流分擔之功能，依「出流管制計畫書與規劃書審核監督及免辦認定辦法」，須定期接受主管機關相關督導作業，進行砍草或移除雜木等作業以確保其排水口及相關水路之暢通，故廠方不建議將滯洪池納入棲地營造之範圍。

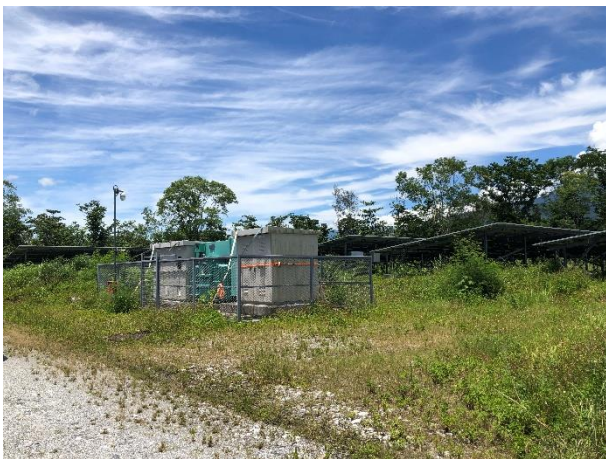
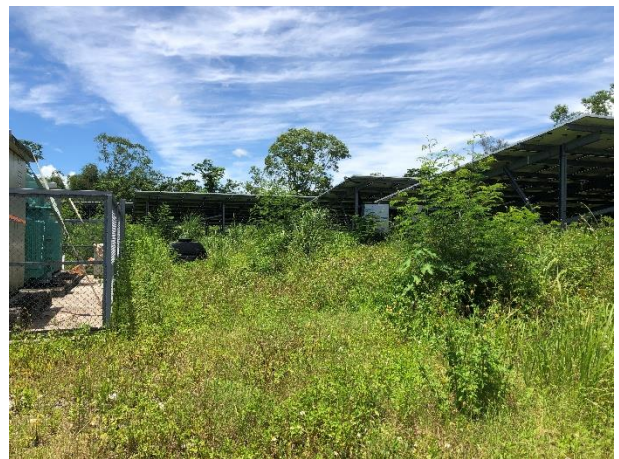
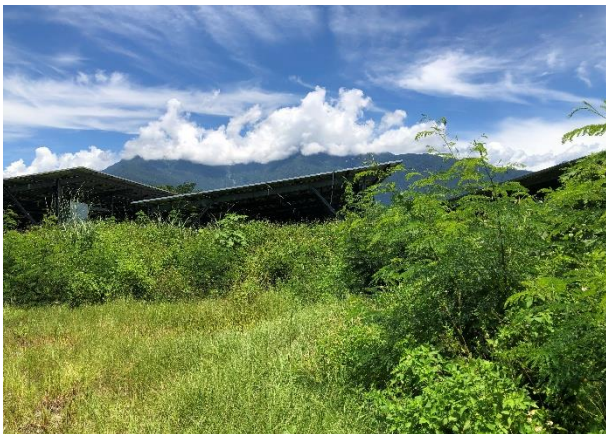
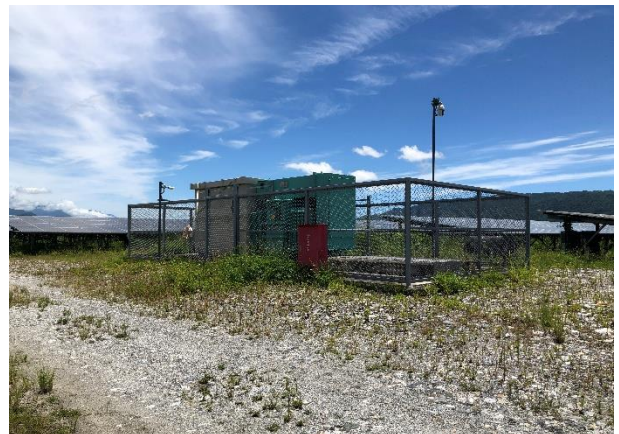
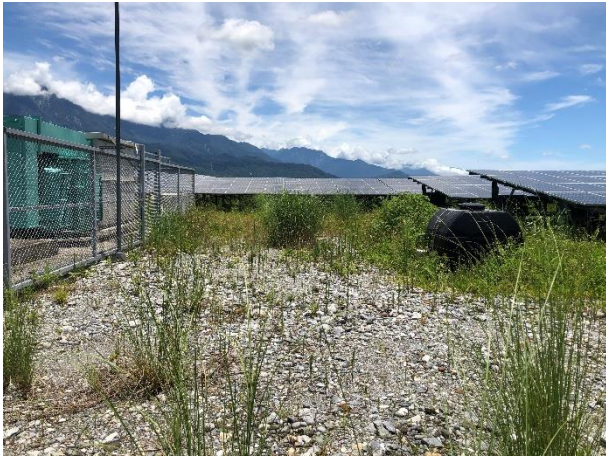
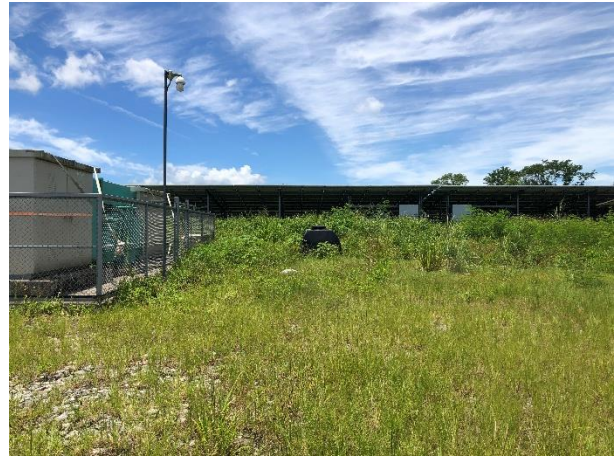
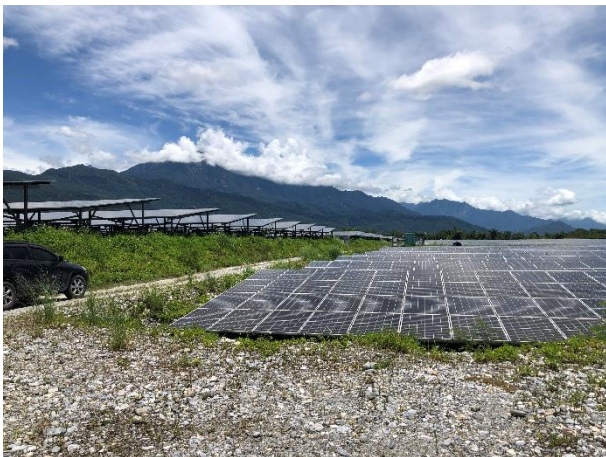
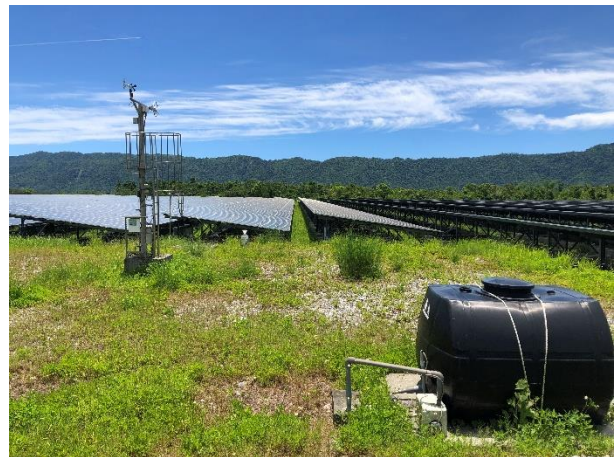
圖 14 南端西側單元變電站周邊環境照片

圖 15 南端西側單元變電站周邊環境照片

圖 16 南端西側單元變電站周邊環境照片

圖 17 南端東側單元變電站周邊環境照片

圖 18 南端東側單元變電站周邊環境照片

圖 21 北端西側單元變電站周邊環境照片

圖 22 北端東側單元變電站位置

圖 23 北端東側單元變電站周邊環境照片

其中，因原配置於外圍圍籬外側之管線預計移至圍籬內側，故須待完成作業後才能進行栽植（預計 8 月動工，工期約 2 個月）；廠區入口草皮主要為景觀用途，人為干擾較多；而若欲於單元變電站周邊進行種植作業，考量發電效益及後續維護管理，須留意下列幾點：

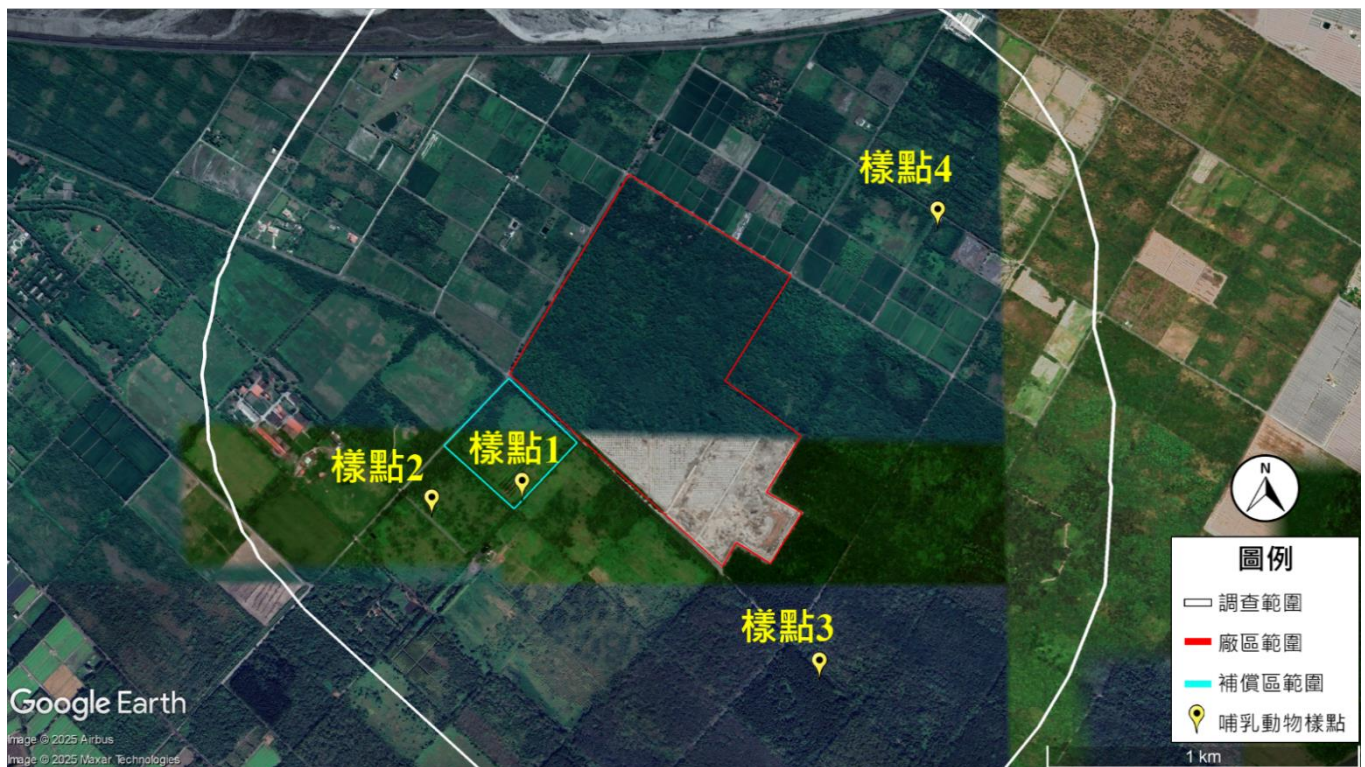
圖 41 哺乳類調查樣點

| 區域 | 樣點 | 座標(TWD97) | 環境類型 |
|---|---|---|---|
| 廠區外人工林 | 樣點 3 | 23.786503, 121.493872 | 樹林、短草叢 |
| 廠區外人工林 | 樣點 4 | 23.799576, 121.497688 | 樹林、短草地 |

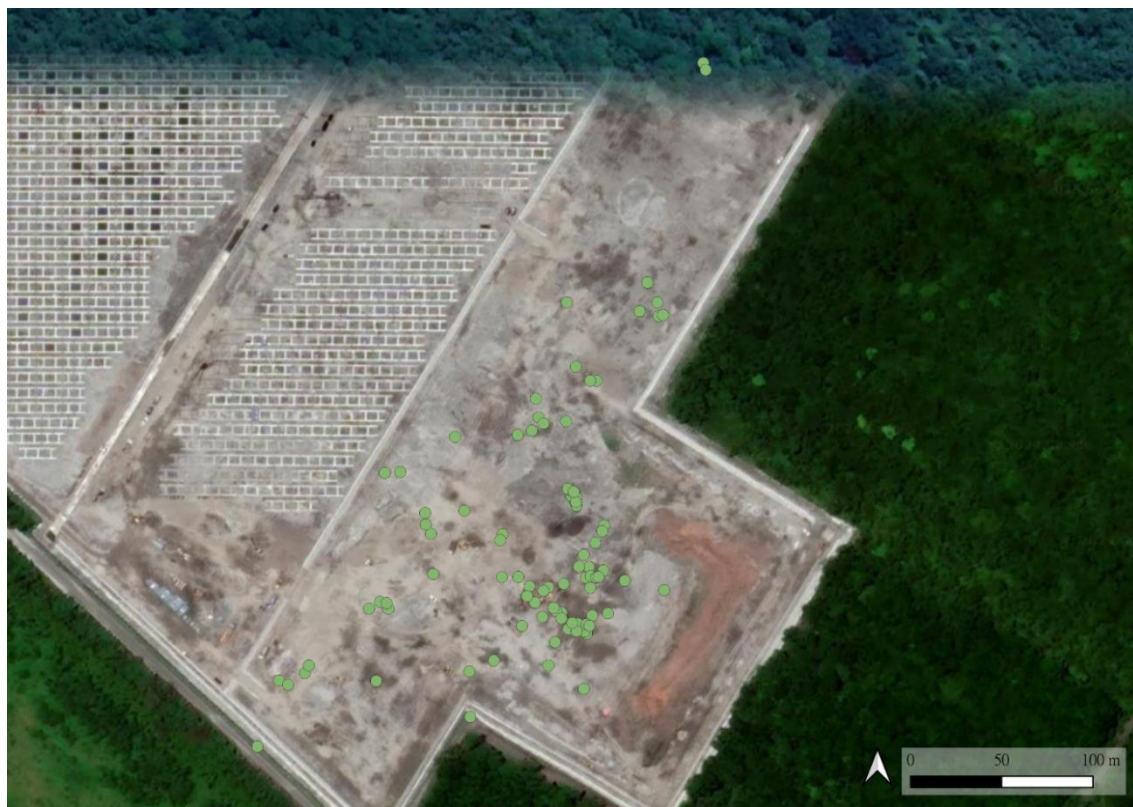
圖 55 114 年禾草芋蘭普查植株分布

考量禾草芋蘭之物候狀況，於開花結果期進行調查較易於由花莖辨識個體，因此參考前期觀察成果及本期每月固定族群監測推測開花結果期，於 114/5/15、114/6/6 進行普查作業。本次普查於廠區滯洪池共記錄到 93 株禾草芋蘭個體，個體有集中於滯洪池中央的分布趨勢，外圍及北側分布之個體較少（圖 55）。
