**114 年生豐電力營運期生態專業顧問暨
生態及水質監測委託服務
水質監測報告書**

委託單位：生豐電力股份有限公司

執行單位：洄瀾風生態有限公司

中華民國 114 年 11 月

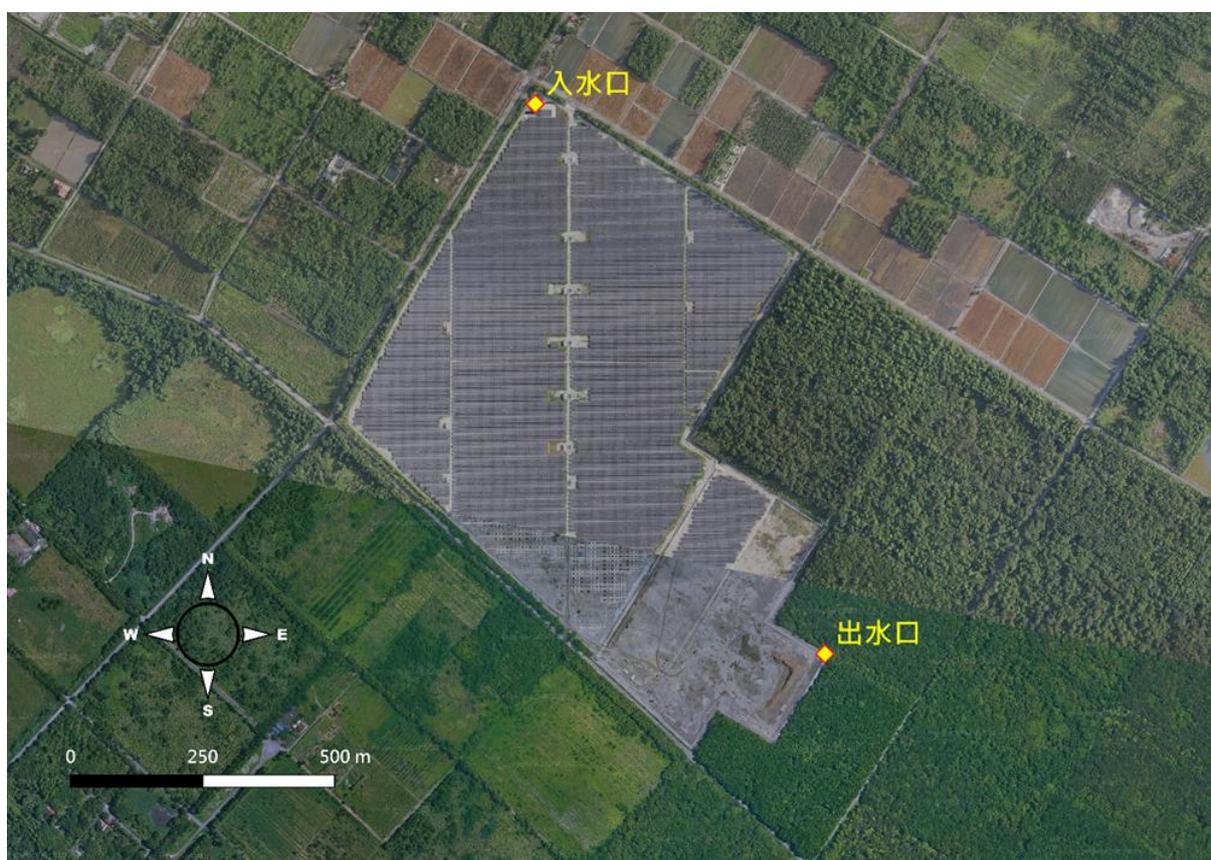
圖 1 水質檢測取樣點相對位置

生豐電廠內清洗太陽能板的洗滌水排放同雨水，透過地表或地下逕流至排水溝集中後排出。團隊為蒐集有效水質樣本，於電廠入水口及出水口各設置一樣點進行採樣，共 2 處，以對比水質在進入廠區前後之變化。入水口樣點位於廠區內北側的水井；出水口樣點則挑選電廠內地勢最低處之陰井，樣點座標如表 1，位置如圖 1。各檢測項目檢測方式如表 2，並由台灣檢驗科技股份有限公司 (SGS) 依各規範於現地進行採樣，並將採樣樣本以冷藏方式盡速運送至檢測機構。

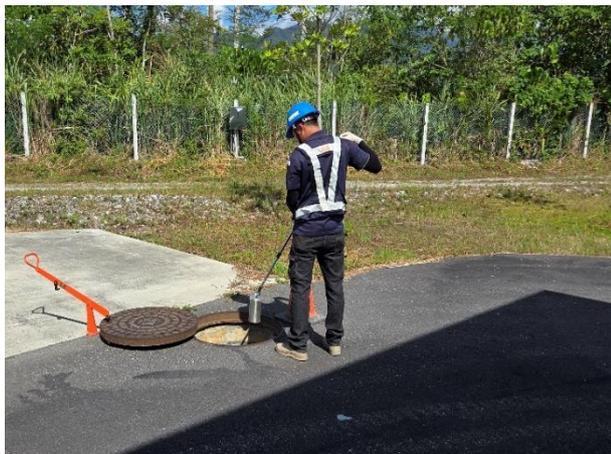
圖 2 入水口樣點採樣

兩樣點的 RPI 指數，入水口樣點為 1，屬未(稍)受污染等級；出水口樣點則為 2.75，為輕

本次入水口樣點同前兩期監測結果為未（稍）受污染等級，且四項均為未（稍）受污染，進入電廠的水體內未含有明顯污染物，水質狀況穩定；出水口樣點污染指數前期為中度污染等級，本次則為輕度污染等級。其中，生化需氧量仍為中度污染等級，溶氧量降低至輕度污染等級，其餘則維持未（稍）受污染等級。

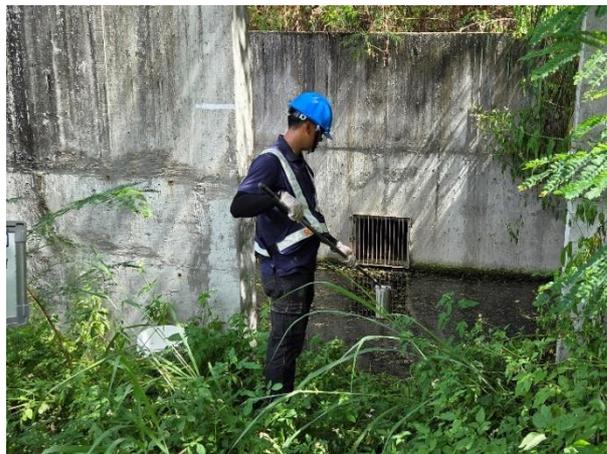
圖 3 出水口樣點採樣

度污染等級。在各檢測項目上，入水口樣點四項皆為未（稍）受污染等級，而出水口樣點生化需氧量為中度污染等級，溶氧量為輕度污染等級，懸浮固體及氨氮則為未（稍）受污染等級。

根據檢測結果，出水口生化需氧量及溶氧量數值雖呈現污染情形，但氨氮濃度穩定低於污染標準值，且據東華大學團隊針對光電板下方積水處的檢測結果，其氨氮濃度亦未檢測出污染，故排除生化需氧量之上升與電廠內光電板維管作業之用水有關。推測可能原因為出水口屬開放式陰井，平時井內水量未達排水孔，呈常態靜止水域環境，相較流水易滋生藻類，且長期發現蛙類及水棲昆蟲棲息，在未流動的水域內累積大量生物排泄物及殘體等有機物，進而對水質產生影響，透過數值比較亦可看出生物需氧量顯示逐年上升情形。

據東華大學團隊於電廠光電板下方水體的檢測結果顯示，所有水樣均未測出重金屬，故推論原因並非來自光電板以及其維護過程所殘留。重金屬除直接經人為活動影響外，亦能經由其他路徑進行傳播，因此可能主要透過外部來源(包含農業灌排水、存在於地下水的天然化合物、雨水或是空氣中的微量塵埃) 進入電廠內水域。雖然檢出含量皆遠低於污染標準，但仍值得持續追蹤是否存在自電廠周邊活動所產生等因素影響。
